## Rückbau Schützenhaus Lengnau, Schützenstrasse Lengnau / AG

*Erhebung von problematischen Baustoffen  
(«Gebäudecheck») und Angaben zur Entsorgung*

Baden, 1. Oktober 2018

Objektnummer: 160900

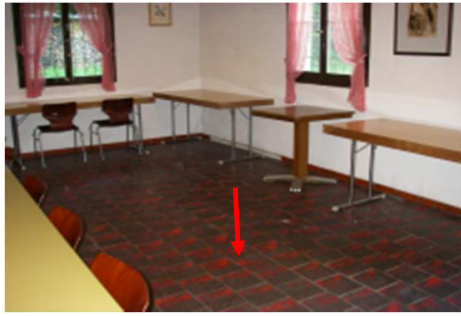
| Material-/<br>Probe-Nr. | Lokalität | | | Materialbeschreibung | | | | | | | Ermittlung der Dringlichkeit von Massnahmen <sup>1)</sup> | | | | | |
|---|---|---|---|---|---|---|---|---|---|---|---|---|---|---|---|---|
| 1 | Schützenhaus | EG | Schützenstube, WC | Bodenfliesen rot | Fliesenkleber/Fugenmasse | 130 m² | Asbest | ja | asbesthaltig 2) | < 1% | festgebunden | intakt | keine Einwirkungen | schwer zugänglich | zeitweise oder selten | III |

| Materialbeschreibung, Befund, Ausmass geschätzt | Dringlichkeit <sup>1)</sup> , Foto | Empfohlene Massnahmen/Entsorgung |
|---|---|---|
| <p>Mat.-Nr. 1</p> <p>Gebäude: Schützenhaus<br/>Geschoss: EG<br/>Raum: Schützenstube, WC</p> <p>Bauteil: <b>Bodenfliesen rot</b></p> <p>Baustoff: Fliesenkleber/Fugenmasse</p> <p>Ausmass: 130 m<sup>2</sup><br/>Befund: asbesthaltig 2)<br/>festgebunden<br/>&lt; 1%</p> | <p>Dringlichkeitsstufe III</p> <p>Bemerkungen:<br/>-</p> | <p>Sanierung vor baulichen Eingriffen durch SUVA-anerkanntes Sanierungsunternehmen in Sanierungszone gemäss EKAS 6503</p> <p>Entsorgung in Deponie Typ E (VVEA) (SUVA-Factsheet 33063)</p> |

Insbesondere die Entfernung aller Fliesen mit asbesthaltigem Fliesenkleber (Mat.-Nrn. 1–4) in einer grossen Sanierungszone gemäss EKAS 6503 führt zu einem finanziellen und zeitlichen Mehraufwand für das Projekt.

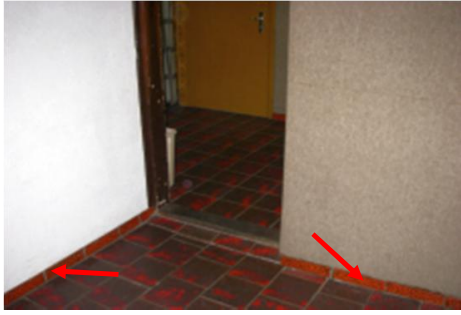
| Material-/<br>Probe-Nr. | Lokalität | | | Materialbeschreibung | | | | | | | Ermittlung der Dringlichkeit von Massnahmen <sup>1)</sup> | | | | | |
|---|---|---|---|---|---|---|---|---|---|---|---|---|---|---|---|---|
| 2 | Schützenhaus | EG | Schützenstube, WC | Sockelleiste rot | Fliesenkleber/Fugenmasse | 30 m | Asbest | ja | asbesthaltig 2) | < 1% | festgebunden | intakt | keine Einwirkungen | schwer zugänglich | zeitweise oder selten | III |

| Materialbeschreibung, Befund, Ausmass geschätzt | Dringlichkeit <sup>1)</sup> , Foto | Empfohlene Massnahmen/Entsorgung |
|---|---|---|
| <p>Mat.-Nr. 2</p> <p>Gebäude: Schützenhaus<br/>Geschoss: EG<br/>Raum: Schützenstube, WC</p> <p>Bauteil: <b>Sockelleiste rot</b></p> <p>Baustoff: Fliesenkleber/Fugenmasse</p> <p>Ausmass: 30 m<br/>Befund: asbesthaltig 2)<br/>festgebunden<br/>&lt; 1%</p> | <p>Dringlichkeitsstufe III</p> <p>Bemerkungen:<br/>-</p> | <p>Sanierung vor baulichen Eingriffen durch SUVA-anerkanntes Sanierungsunternehmen in Sanierungszone gemäss EKAS 6503 (mit Mat.-Nr. 1)</p> <p>Entsorgung in Deponie Typ E (VVEA) (SUVA-Factsheet 33063)</p> |

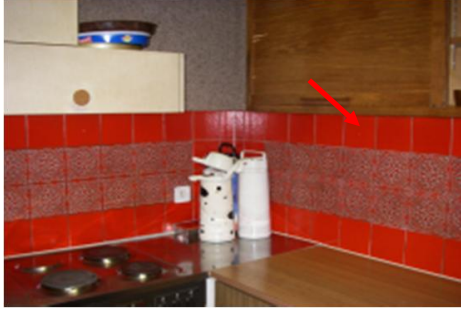
| Material-/<br>Probe-Nr. | Lokalität | | | Materialbeschreibung | | | | | | | Ermittlung der Dringlichkeit von Massnahmen <sup>1)</sup> | | | | | |
|---|---|---|---|---|---|---|---|---|---|---|---|---|---|---|---|---|
| 3 | Schützenhaus | EG | Kochnische | Wandfliesen rot | Fliesenkleber/Fugenmasse | 5 m² | Asbest | ja | asbesthaltig 2) | < 1% | festgebunden | intakt | keine Einwirkungen | schwer zugänglich | zeitweise oder selten | III |

| Materialbeschreibung, Befund, Ausmass geschätzt | Dringlichkeit <sup>1)</sup> , Foto | Empfohlene Massnahmen/Entsorgung |
|---|---|---|
| <p>Mat.-Nr. 3</p> <p>Gebäude: Schützenhaus<br/>Geschoss: EG<br/>Raum: Kochnische</p> <p>Bauteil: <b>Wandfliesen rot</b></p> <p>Baustoff: Fliesenkleber/Fugenmasse</p> <p>Ausmass: 5 m<sup>2</sup><br/>Befund: asbesthaltig 2)<br/>festgebunden<br/>&lt; 1%</p> | <p>Dringlichkeitsstufe III</p> <p>Bemerkungen:<br/>-</p> | <p>Sanierung vor baulichen Eingriffen durch SUVA-anerkanntes Sanierungsunternehmen in Sanierungszone gemäss EKAS 6503 (mit Mat.-Nr. 1)</p> <p>Entsorgung in Deponie Typ E (VVEA) (SUVA-Factsheet 33063)</p> |

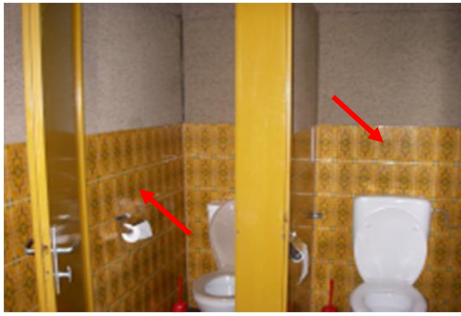
| Material-/<br>Probe-Nr. | Lokalität | | | Materialbeschreibung | | | | | | | Ermittlung der Dringlichkeit von Massnahmen <sup>1)</sup> | | | | | |
|---|---|---|---|---|---|---|---|---|---|---|---|---|---|---|---|---|
| 4 | Schützenhaus | EG | WC | Wandfliesen gelb | Fliesenkleber/Fugenmasse | 20 m² | Asbest | ja | asbesthaltig 2) | < 1% | festgebunden | intakt | keine Einwirkungen | schwer zugänglich | zeitweise oder selten | III |

| Materialbeschreibung, Befund, Ausmass geschätzt | Dringlichkeit <sup>1)</sup> , Foto | Empfohlene Massnahmen/Entsorgung |
|---|---|---|
| <p>Mat.-Nr. 4</p> <p>Gebäude: Schützenhaus<br/>Geschoss: EG<br/>Raum: WC</p> <p>Bauteil: <b>Wandfliesen gelb</b></p> <p>Baustoff: Fliesenkleber/Fugenmasse</p> <p>Ausmass: 20 m<sup>2</sup><br/>Befund: asbesthaltig 2)<br/>festgebunden<br/>&lt; 1%</p> | <p>Dringlichkeitsstufe III</p> <p>Bemerkungen:<br/>-</p> | <p>Sanierung vor baulichen Eingriffen durch SUVA-anerkanntes Sanierungsunternehmen in Sanierungszone gemäss EKAS 6503 (mit Mat.-Nr. 1)</p> <p>Entsorgung in Deponie Typ E (VVEA) (SUVA-Factsheet 33063)</p> |

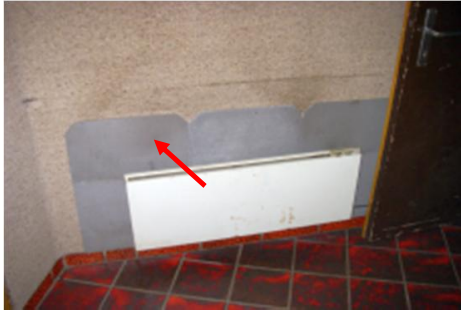
| Material-/<br>Probe-Nr. | Lokalität | | | Materialbeschreibung | | | | | | | Ermittlung der Dringlichkeit von Massnahmen <sup>1)</sup> | | | | | |
|---|---|---|---|---|---|---|---|---|---|---|---|---|---|---|---|---|
| 5 | Schützenhaus | EG | WC | Wärmedämmung Radiator | Asbestzement | 1 m² | Asbest | nein | asbesthaltig 3) | signifikante Menge 3) | festgebunden | intakt | keine Einwirkungen | gut zugänglich | zeitweise oder selten | III |

| Materialbeschreibung, Befund, Ausmass geschätzt | Dringlichkeit <sup>1)</sup> , Foto | Empfohlene Massnahmen/Entsorgung |
|---|---|---|
| <p>Mat.-Nr. 5</p> <p>Gebäude: Schützenhaus<br/>Geschoss: EG<br/>Raum: WC</p> <p>Bauteil: <b>Wärmedämmung Radiator</b></p> <p>Baustoff: Asbestzement</p> <p>Ausmass: 1 m<sup>2</sup><br/>Befund: asbesthaltig 3)<br/>festgebunden<br/>signifikante Menge 3)</p> | <p>Dringlichkeitsstufe III</p> <p>Bemerkungen:<br/>-</p> | <p>Sanierung vor baulichen Eingriffen durch instruiertes Personal sinngemäss SUVA-Factsheet 33031</p> <p>Entsorgung in Deponie Typ B (VVEA) (SUVA-Factsheet 33064)</p> |

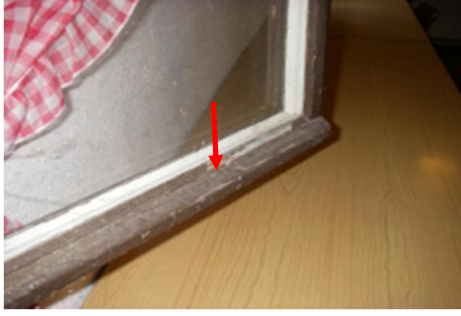
| Material-/<br>Probe-Nr. | Lokalität | | | Materialbeschreibung | | | | | | | Ermittlung der Dringlichkeit von Massnahmen <sup>1)</sup> | | | | | |
|---|---|---|---|---|---|---|---|---|---|---|---|---|---|---|---|---|
| 7 | Schützenhaus | EG | Schützenstube | Holzrahmenfenster | Fensterkitt | 12 Stk. | Asbest | ja | asbesthaltig 2) | < 1% | festgebunden | intakt | keine Einwirkungen | gut zugänglich | zeitweise oder selten | III |

| Materialbeschreibung, Befund, Ausmass geschätzt | Dringlichkeit <sup>1)</sup> , Foto | Empfohlene Massnahmen/Entsorgung |
|---|---|---|
| <p>Mat.-Nr. 7</p> <p>Gebäude: Schützenhaus<br/>Geschoss: EG<br/>Raum: Schützenstube</p> <p>Bauteil: <b>Holzrahmenfenster</b></p> <p>Baustoff: Fensterkitt</p> <p>Ausmass: 12 Stk.<br/>Befund: asbesthaltig 2)<br/>festgebunden<br/>&lt; 1%</p> | <p>Dringlichkeitsstufe III</p> <p>Bemerkungen:<br/>doppelverglast</p> | <p>Sanierung vor baulichen Eingriffen durch instruiertes Personal gemäss SUVA-Factsheet 33043</p> <p>Entsorgung gemäss SUVA-Factsheet 33043</p> |

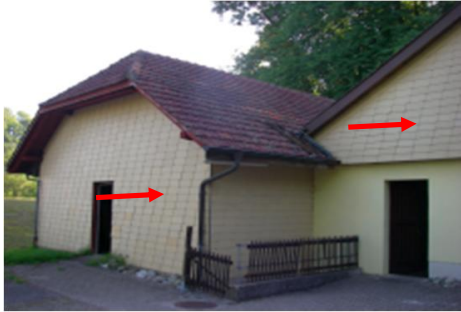
| Material-/<br>Probe-Nr. | Lokalität | | | Materialbeschreibung | | | | | | | Ermittlung der Dringlichkeit von Massnahmen <sup>1)</sup> | | | | | |
|---|---|---|---|---|---|---|---|---|---|---|---|---|---|---|---|---|
| 13 | Schützenhaus | EG | Aussenbereich | Fassadenverkleidung | Asbestzement | 50 m² | Asbest | ja | asbesthaltig 5) | signifikante Menge 3) | festgebunden | intakt | keine Einwirkungen | gut zugänglich | zeitweise oder selten | III |

| Materialbeschreibung, Befund, Ausmass geschätzt | Dringlichkeit <sup>1)</sup> , Foto | Empfohlene Massnahmen/Entsorgung |
|---|---|---|
| <p>Mat.-Nr. 13</p> <p>Gebäude: Schützenhaus<br/>Geschoss: EG<br/>Raum: Aussenbereich</p> <p>Bauteil: <b>Fassadenverkleidung</b></p> <p>Baustoff: Asbestzement</p> <p>Ausmass: 50 m<sup>2</sup><br/>Befund: asbesthaltig 5)<br/>signifikante Menge 3)</p> | <p><b>Dringlichkeitsstufe III</b></p> <p>Bemerkungen:<br/>nur auf Westseite vorhanden</p> | <p>Sanierung vor baulichen Eingriffen durch instruiertes Personal gemäss SUVA-Factsheet 33031</p> <p>Entsorgung in Deponie Typ B (VVEA) (SUVA-Factsheet 33064)</p> |

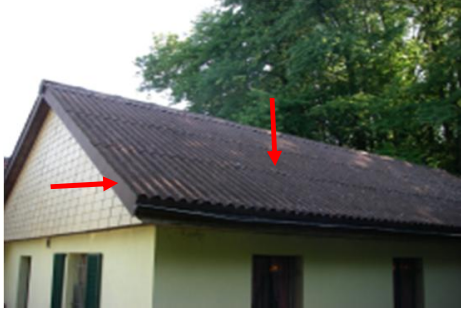
| Material-/<br>Probe-Nr. | Lokalität | | | Materialbeschreibung | | | | | | | Ermittlung der Dringlichkeit von Massnahmen <sup>1)</sup> | | | | | |
|---|---|---|---|---|---|---|---|---|---|---|---|---|---|---|---|---|
| 14 | Schützenhaus | EG | Schützenstube | Bedachung/Dachblenden | Asbestzement | 150 m² | Asbest | nein | asbesthaltig 3) | signifikante Menge 3) | festgebunden | intakt | keine Einwirkungen | schwer zugänglich | zeitweise oder selten | III |

| Materialbeschreibung, Befund, Ausmass geschätzt | Dringlichkeit <sup>1)</sup> , Foto | Empfohlene Massnahmen/Entsorgung |
|---|---|---|
| <p>Mat.-Nr. 14</p> <p>Gebäude: Schützenhaus<br/>Geschoss: EG<br/>Raum: Schützenstube</p> <p>Bauteil: <b>Bedachung/Dachblenden</b></p> <p>Baustoff: Asbestzement</p> <p>Ausmass: 150 m<sup>2</sup><br/>Befund: asbesthaltig 3)<br/>festgebunden<br/>signifikante Menge 3)</p> | <p><b>Dringlichkeitsstufe III</b></p> <p>Bemerkungen:<br/>«Welleternit»</p> | <p>Sanierung vor baulichen Eingriffen durch instruiertes Personal gemäss SUVA-Factsheet 33031</p> <p>Entsorgung in Deponie Typ B (VVEA) (SUVA-Factsheet 33064)</p> |

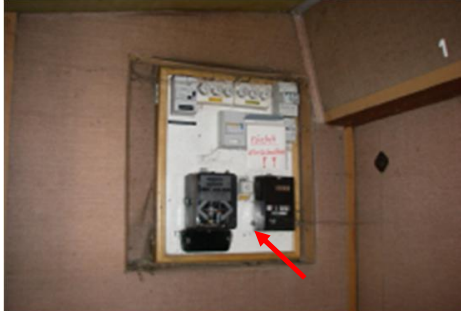
| Material-/<br>Probe-Nr. | Lokalität | | | Materialbeschreibung | | | | | | | Ermittlung der Dringlichkeit von Massnahmen <sup>1)</sup> | | | | | |
|---|---|---|---|---|---|---|---|---|---|---|---|---|---|---|---|---|
| 16 | Schützenhaus | EG | Schützenstand | Holzrahmen-Elektrotabelleau | Asbestzement/Asbestkartons | 1 Stk. | Asbest | nein | asbesthaltig 3) | wichtige Menge 3) | festgebunden (AZ),<br>schwachgebunden (AK) | intakt | keine Einwirkungen | schwer zugänglich | zeitweise oder selten | II |

| Materialbeschreibung, Befund, Ausmass geschätzt | Dringlichkeit <sup>1)</sup> , Foto | Empfohlene Massnahmen/Entsorgung |
|---|---|---|
| <p>Mat.-Nr. 16</p> <p>Gebäude: Schützenhaus<br/>Geschoss: EG<br/>Raum: Schützenstand</p> <p>Bauteil: <b>Holzrahmen-Elektrotabelle</b></p> <p>Baustoff: Asbestzement/Asbestkartons</p> <p>Ausmass: 1 Stk.<br/>Befund: asbesthaltig 3)<br/>festgebunden (AZ)<br/>schwachgebunden (AK)<br/>wichtige Menge 3)</p> | <p><b>Dringlichkeitsstufe II</b></p> <p>Bemerkungen:<br/>Asbestkarton innen am Holzrahmen</p> | <p>Sanierung vor baulichen Eingriffen (Neubeurteilung alle 2–5 Jahre) durch instruiertes Personal gemäss SUVA-Publikation 88254 S.4 («Schaltgerätekombination»)</p> <p>Entsorgung in Deponie Typ E (VVEA) (SUVA-Factsheet 33063)</p> |

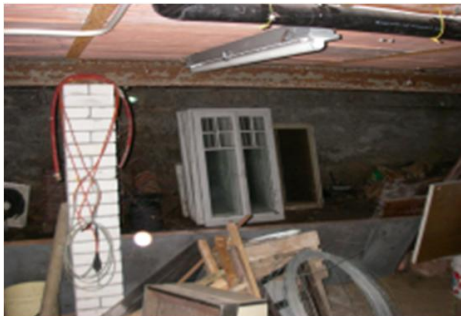
| Material-/<br>Probe-Nr. | Lokalität | | | Materialbeschreibung | | | | | | | Ermittlung der Dringlichkeit von Massnahmen <sup>1)</sup> | | | | | |
|---|---|---|---|---|---|---|---|---|---|---|---|---|---|---|---|---|
| 22 | Schützenhaus | UG | Keller | Holzrahmenfenster lose | Fensterkitt | ca. 10 Stk. | Asbest | nein | asbesthaltig 3) | in Spuren 3) | festgebunden | intakt | keine Einwirkungen | unter Verschluss | zeitweise oder selten | III |

| Materialbeschreibung, Befund, Ausmass geschätzt | Dringlichkeit <sup>1)</sup> , Foto | Empfohlene Massnahmen/Entsorgung |
|---|---|---|
| <p>Mat.-Nr. 22</p> <p>Gebäude: Schützenhaus<br/>Geschoss: UG<br/>Raum: Keller</p> <p>Bauteil: <b>Holzrahmenfenster lose</b></p> <p>Baustoff: Fensterkitt</p> <p>Ausmass: ca. 10 Stk.<br/>Befund: asbesthaltig 3)<br/>festgebunden<br/>in Spuren 3)</p> | <p><b>Dringlichkeitsstufe III</b></p> <p>Bemerkungen:<br/>-</p> | <p>Entfernung durch instruiertes Personal gemäss SUVA-Factsheet 33043</p> <p>Entsorgung gemäss SUVA-Factsheet 33043</p> |

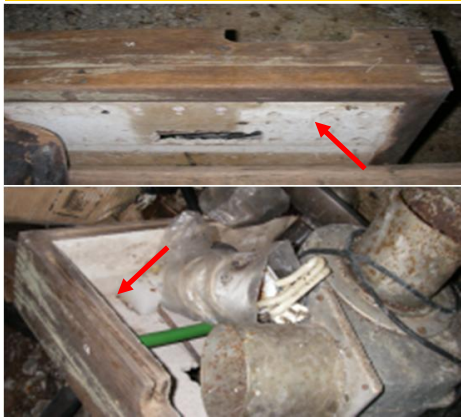
| Materialbeschreibung, Befund, Ausmass geschätzt | Dringlichkeit <sup>1)</sup> , Foto | Empfohlene Massnahmen/Entsorgung |
|---|---|---|
| <p>Mat.-Nr. 23</p> <p>Gebäude: Schützenhaus<br/>Geschoss: UG<br/>Raum: Keller</p> <p>Bauteil: <b>Holzrahmen-Elektrotabelle</b></p> <p>Baustoff: Asbestzement/Asbestkartons</p> <p>Ausmass: 1 Stk.<br/>Befund: asbesthaltig 3)<br/>festgebunden (AZ)<br/>schwachgebunden (AK)<br/>wichtige Menge 3)</p> | <p><b>Dringlichkeitsstufe II</b></p> | <p>Entsorgung durch SUVA-anerkanntes Sanierungsunternehmen sinngemäss SUVA-Factsheet 33036</p> <p>Entsorgung in Deponie Typ E (VVEA) (SUVA-Factsheet 33063)</p> |

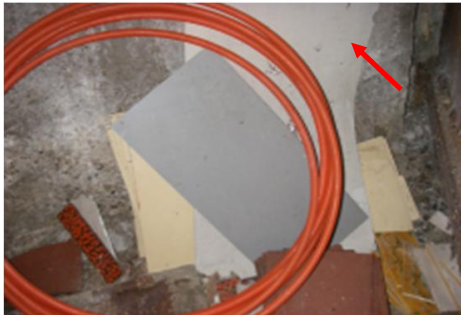
| Materialbeschreibung, Befund, Ausmass geschätzt | Dringlichkeit <sup>1)</sup> , Foto | Empfohlene Massnahmen/Entsorgung |
|---|---|---|
| <p>Mat.-Nr. 24</p> <p>Gebäude: Schützenhaus<br/>Geschoss: UG<br/>Raum: Keller</p> <p>Bauteil: <b>Asbestkarton-Platte weiss. lose</b></p> <p>Baustoff: Asbestkarton</p> <p>Ausmass: 1 Stk.<br/>Befund: asbesthaltig 3)<br/>schwachgebunden<br/>wichtige Menge 3)</p> | <p><b>Dringlichkeitsstufe I</b></p> <p>Bemerkungen:<br/>liegt offen herum</p> | <p>Entsorgung durch SUVA-anerkanntes Sanierungsunternehmen sinngemäss SUVA-Factsheet 33036</p> <p>Entsorgung in Deponie Typ E (VVEA) (SUVA-Factsheet 33063)</p> |

Die lose Asbestkartonplatte im Keller (Mat.-Nr. 24) ist umgehend durch eine SUVA- anerkannte Sanierungsfirma entfernen zu lassen, oder der Keller mit einem Zutrittsverbot für nicht instruierte Personen zu versehen.

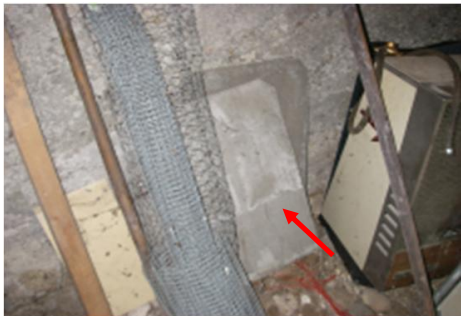
| Materialbeschreibung, Befund, Ausmass geschätzt | Dringlichkeit <sup>1)</sup> , Foto | Empfohlene Massnahmen/Entsorgung |
|---|---|---|
| <p>Mat.-Nr. 25</p> <p>Gebäude: Schützenhaus<br/>Geschoss: UG<br/>Raum: Keller</p> <p>Bauteil: <b>graue Platten, lose</b></p> <p>Baustoff: Asbestzement</p> <p>Ausmass: ca. 20 Stk.<br/>Befund: asbesthaltig 3)<br/>festgebunden<br/>signifikante Menge 3)</p> | <p><b>Dringlichkeitsstufe III</b></p> <p>Bemerkungen:<br/>-</p> | <p>Sanierung vor baulichen Eingriffen durch instruiertes Personal sinngemäss SUVA-Factsheet 33031</p> <p>Entsorgung in Deponie Typ B (VVEA) (SUVA-Factsheet 33064)</p> |

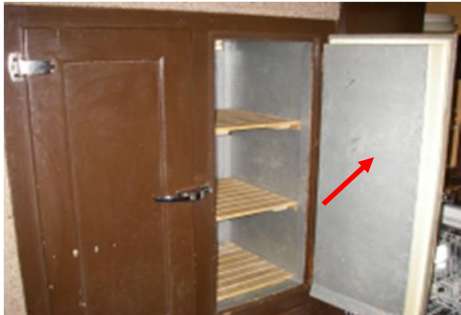
Polyzyklische Aromatische Kohlenwasserstoffe (PAK) kommen z.B. bei mit Teeröl behandelten Bauteilen vor. In den untersuchten Räumlichkeiten wurde ein älterer Kühlschrank (Mat.-Nr. 3.2) angetroffen, dessen Wände und Türen mit PAK-haltigem Teerkork isoliert sein dürften (vorsorgliche Annahme).

| Material-/<br>Probe-Nr. | Lokalität | | | Materialbeschreibung | | | | | | | Ermittlung der Dringlichkeit von Massnahmen <sup>1)</sup> | | | | | |
|---|---|---|---|---|---|---|---|---|---|---|---|---|---|---|---|---|
| 3.2 | Schützenhaus | EG | Kochnische | Kühlschrank-Innenisolation | Teerkork | 1 Stk. | PAK | nein | PAK-haltig 4) | hoher Gehalt 4) | Keine Gefährdung von Personen im Ist-Zustand (gemäss KBOB-Publikation 2004) | | | | | |

| Materialbeschreibung, Befund, Ausmass geschätzt | Dringlichkeit <sup>1)</sup> , Foto | Empfohlene Massnahmen/Entsorgung |
|---|---|---|
| <p>Mat.-Nr. 3.2</p> <p>Gebäude: Schützenhaus<br/>Geschoss: EG<br/>Raum: Kochnische</p> <p>Bauteil: <b>Kühlschrank-Innenisolation</b></p> <p>Baustoff: Teerkork</p> <p>Ausmass: 1 Stk.<br/>Befund: PAK-haltig 4)<br/>hoher Gehalt 4)</p> | <p>Bemerkungen:<br/>betrifft nur "historischer" Kühlschrank</p> | <p>Entfernung durch instruiertes Personal mit Massnahmen gegen Staub</p> <p>Entsorgung brennbare Teile: KVA</p> |

Bei Bauarbeiten an PAK-haltigen Bauteilen (Teerkork) ist die Freisetzung von PAK möglichst zu vermeiden, indem Stäube verhindert werden. Die entsprechenden Arbeitsbereiche sind abzugrenzen, das PAK-haltige Material ist mit persönlicher Schutzausrüstung zu entfernen, fachgerecht zu verpacken und in einer geeigneten Entsorgungsanlage (z.B. KVA) zu entsorgen. Nach Abschluss der Arbeiten sind die Arbeitsbereiche zu reinigen. Diese Arbeiten können innerhalb der ohnehin erforderlichen Sanierungszone durchgeführt werden.

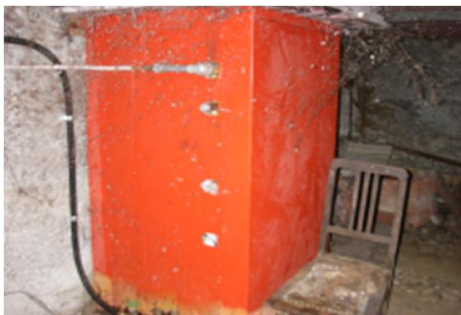
| Material-/<br>Probe-Nr. | Lokalität | | | Materialbeschreibung | | | | | | | Ermittlung der Dringlichkeit von Massnahmen <sup>1)</sup> | | | | | |
|---|---|---|---|---|---|---|---|---|---|---|---|---|---|---|---|---|
| 21 | Schützenhaus | UG | Keller | Boiler orange | Isolation, Kleinteile | 1 Stk. | zu prüfen | – | – | – | – | – | – | – | – | – |

| Materialbeschreibung, Befund, Ausmass geschätzt | Dringlichkeit <sup>1)</sup> , Foto | Empfohlene Massnahmen/Entsorgung |
|---|---|---|
| <p>Mat.-Nr. 21</p> <p>Gebäude: Schützenhaus<br/>Geschoss: UG<br/>Raum: Keller</p> <p>Bauteil: <b>Boiler orange</b></p> <p>Baustoff: Isolation, Kleinteile</p> <p>Ausmass: 1 Stk.<br/>Befund: zu prüfen</p> | <p>Bemerkungen:<br/>in Betrieb</p> | <p>Überprüfung durch Fachperson während Sanierung</p> |

- Bei den nicht abschliessend überprüfbaren Bauteile (Mat.-Nrn. 3.1 und 21) ist es zweckmässig, diese erst während den Sanierungsarbeiten direkt durch eine SUVA anerkannte Sanierungsfirma zu überprüfen, da eine solche ohnehin aufgeboten werden muss. Bei der Ausschreibung der Arbeiten sind entsprechende Reservepositionen vorzusehen.

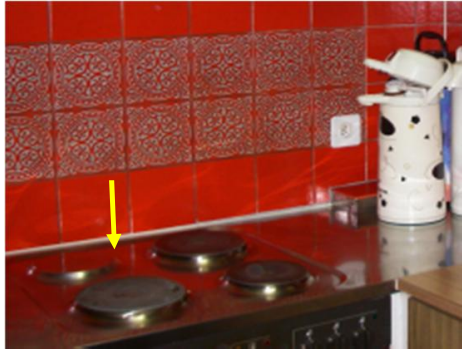
| Material-/<br>Probe-Nr. | Lokalität | | | Materialbeschreibung | | | | | | | Ermittlung der Dringlichkeit von Massnahmen <sup>1)</sup> | | | | | |
|---|---|---|---|---|---|---|---|---|---|---|---|---|---|---|---|---|
| 3.1 | Schützenhaus | EG | Kochnische | Isolation Herd hinten | Wärmedämmung, evtl. asbesthaltig | zu prüfen | zu prüfen | – | – | – | – | – | – | – | – | – |

| Materialbeschreibung, Befund, Ausmass geschätzt | Dringlichkeit <sup>1)</sup> , Foto | Empfohlene Massnahmen/Entsorgung |
|---|---|---|
| <p>Mat.-Nr. 3.1</p> <p>Gebäude: Schützenhaus<br/>Geschoss: EG<br/>Raum: Kochnische</p> <p>Bauteil: <b>Isolation Herd hinten</b></p> <p>Baustoff: Wärmedämmung, evtl. asbesthaltig</p> <p>Ausmass: –</p> <p>Befund: zu prüfen</p> | <p>Bemerkungen:<br/>nicht zerstörungsfrei einsehbar</p> | <p>Überprüfung / Entfernung durch SUVA-anerkanntes Sanierungsunternehmen während Sanierung (innerhalb EKAS-Zone, siehe Mat.-Nrn. 1-3)</p> |

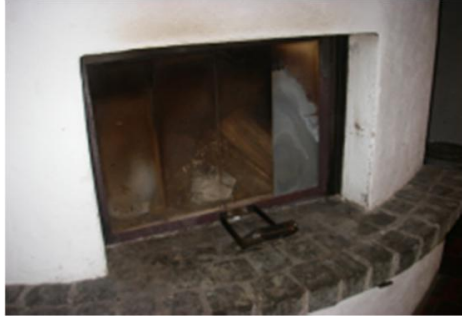
| Material-/<br>Probe-Nr. | Lokalität | | | Materialbeschreibung | | | | | | | Ermittlung der Dringlichkeit von Massnahmen <sup>1)</sup> | | | | | |
|---|---|---|---|---|---|---|---|---|---|---|---|---|---|---|---|---|
| 12 | Schützenhaus | EG | Schützenstube | Cheminée, Rauchgasrohr | diverse | unbekannt | zu prüfen | – | – | – | – | – | – | – | – | – |

| Materialbeschreibung, Befund, Ausmass geschätzt | Dringlichkeit <sup>1)</sup> , Foto | Empfohlene Massnahmen/Entsorgung |
|---|---|---|
| <p>Mat.-Nr. 12</p> <p>Gebäude: Schützenhaus<br/>Geschoss: EG<br/>Raum: Schützenstube</p> <p>Bauteil: <b>Cheminée, Rauchgasrohr</b></p> <p>Baustoff: diverse</p> <p>Ausmass: unbekannt</p> <p>Befund: zu prüfen</p> | <p>Bemerkungen:<br/>diverse, nicht einsehbare Bauteile möglich</p> | <p>Überprüfung / Entfernung durch SUVA-anerkanntes Sanierungsunternehmen während Sanierung (innerhalb EKAS-Zone, siehe Mat.-Nrn. 1-3)</p> |
